Qualitätskontrollen an Fischwegen
- eine vernachlässigte Pflicht der Aufsichtsbehörden -

Dr. Olaf Niepagenkemper

Fischereiverband
Nordrhein-Westfalen e.V.

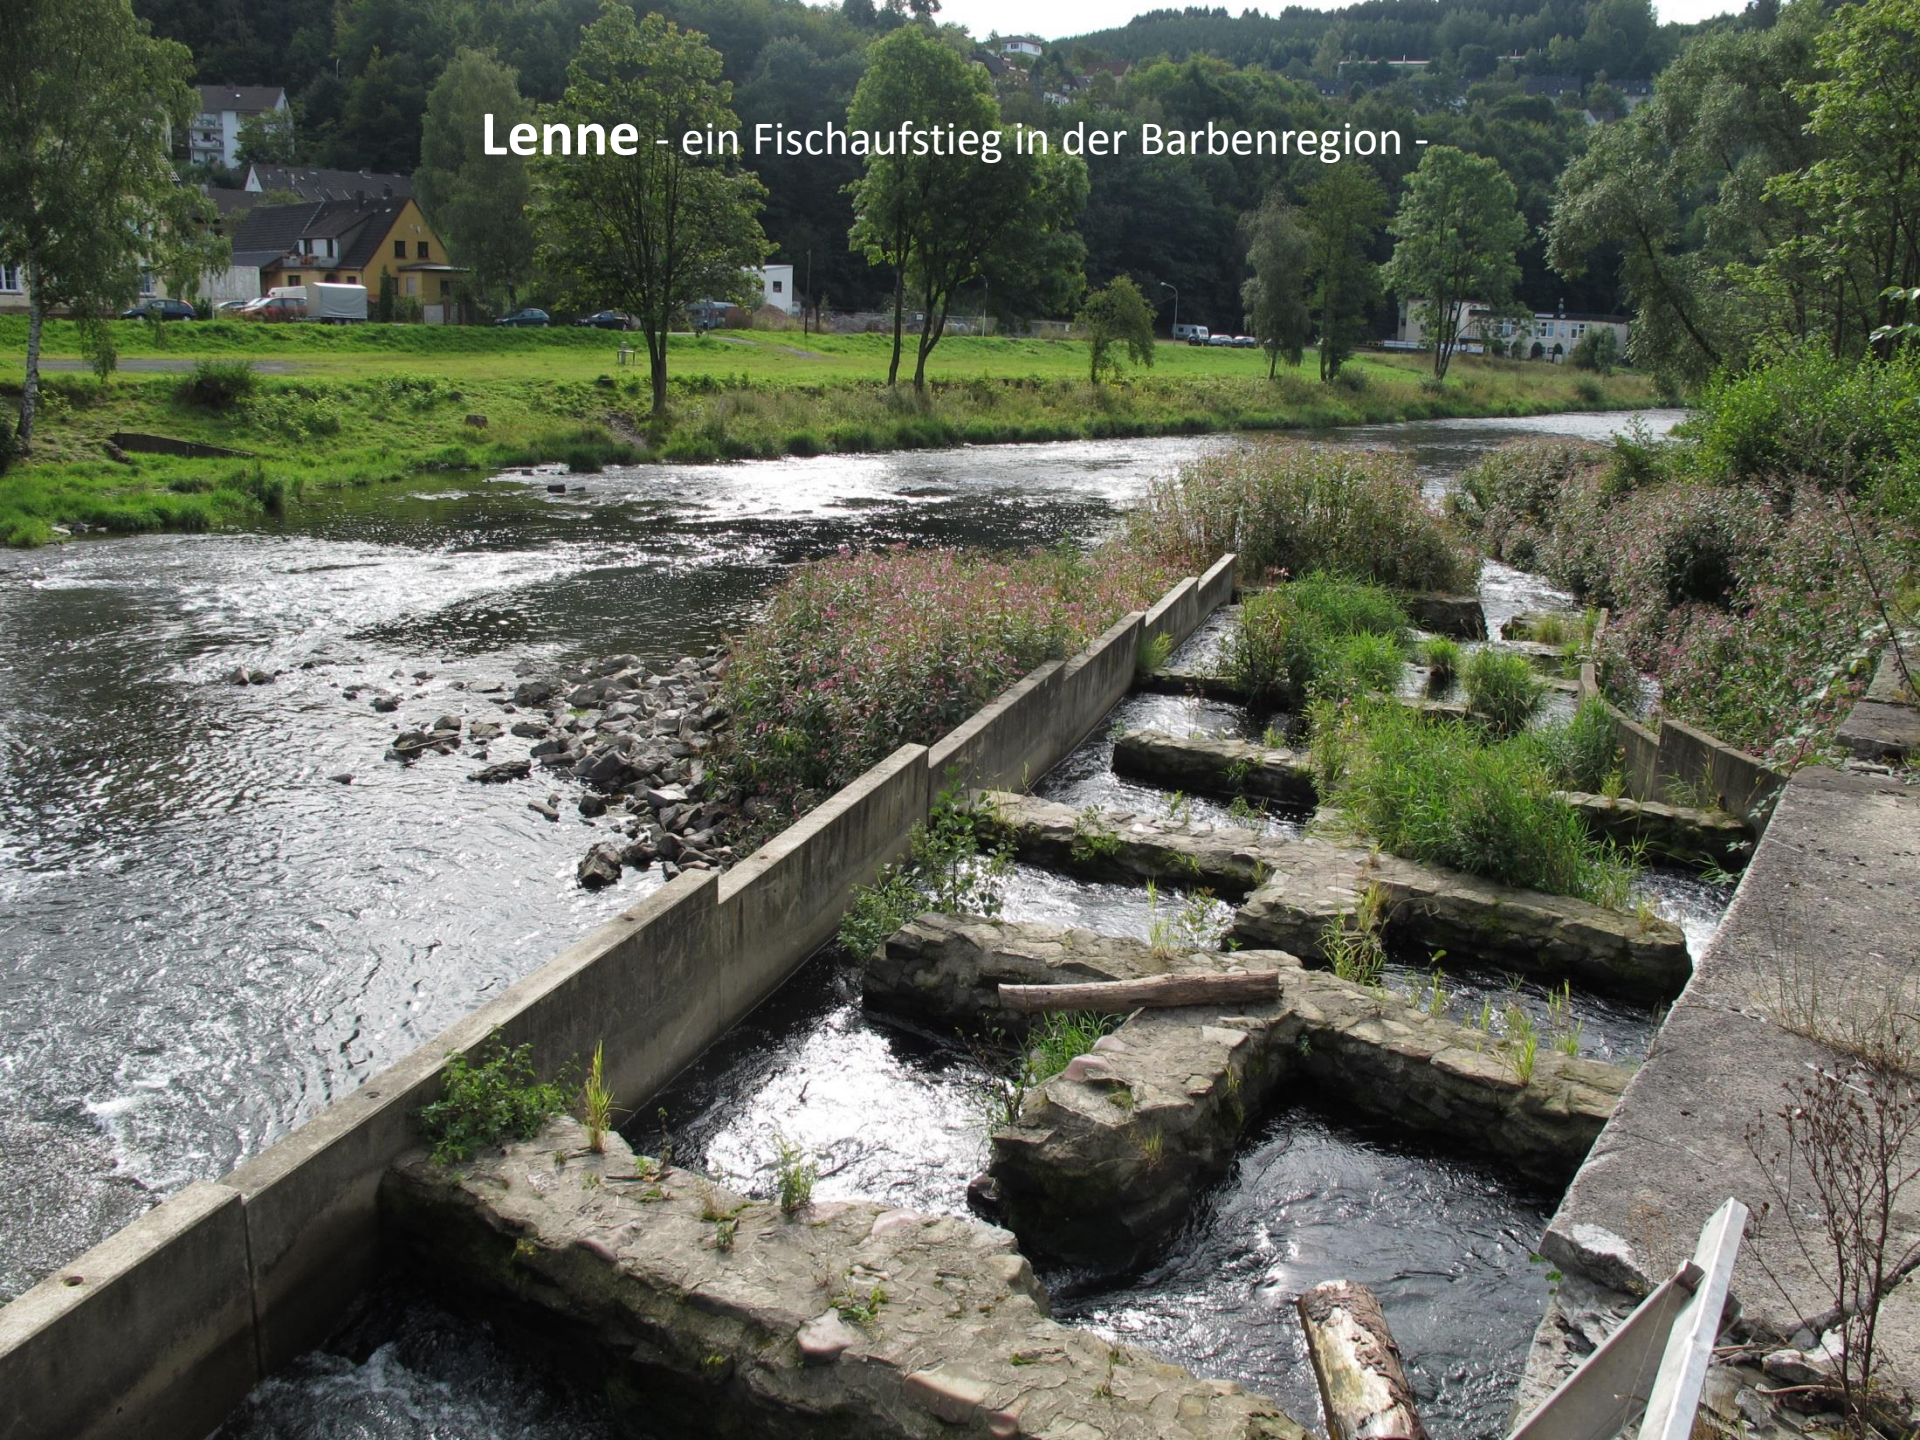
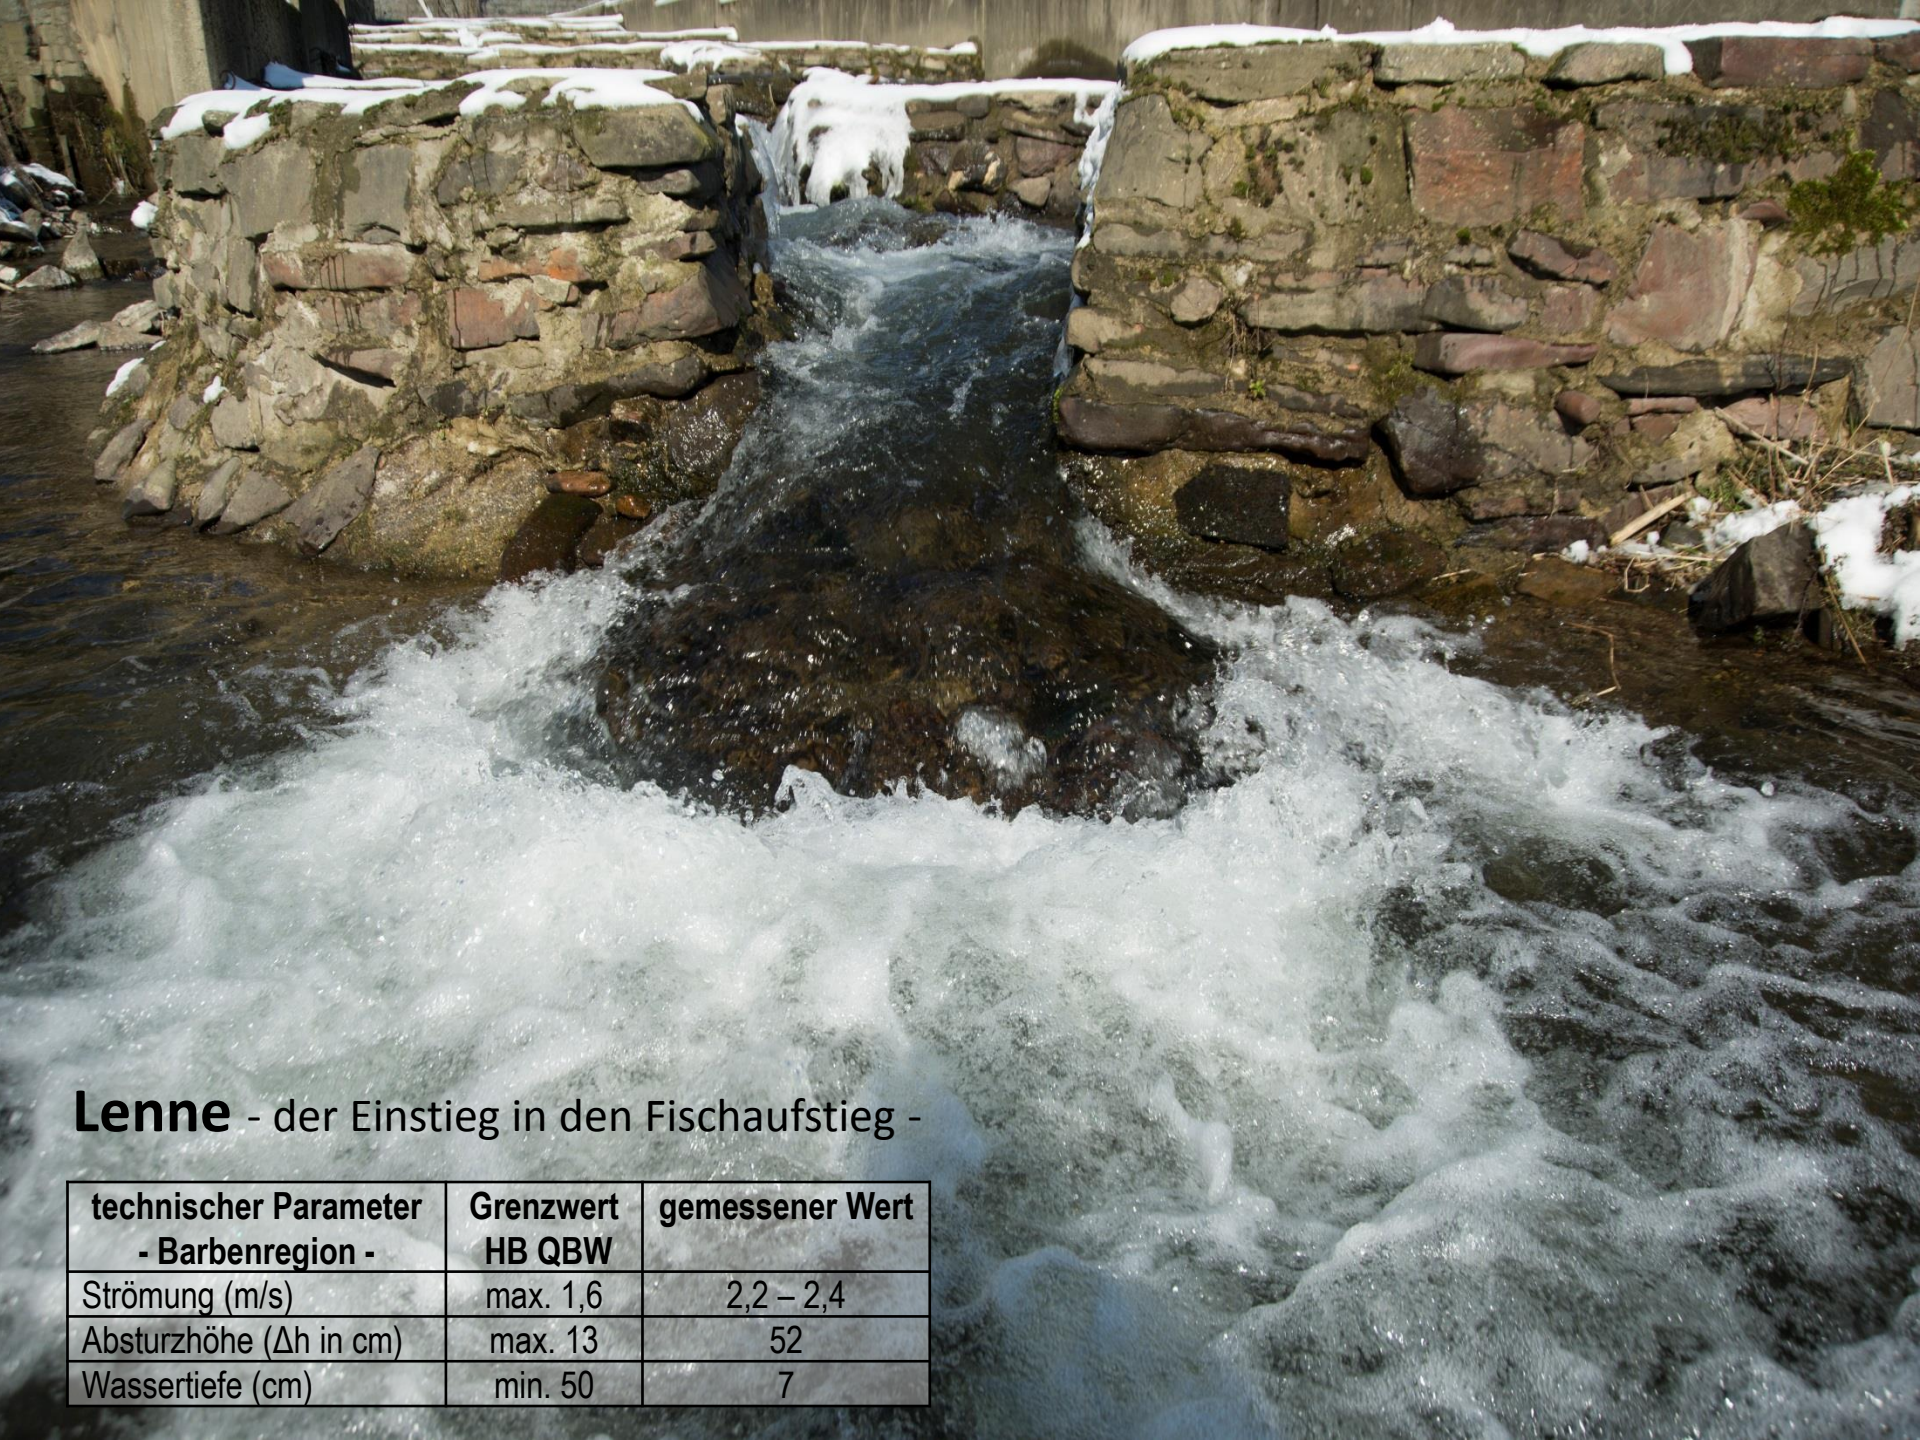
Lenne - ein Fischaufstieg in der Barbenregion -

Lenne - der Einstieg in den Fischaufstieg -

technischer Parameter - Barbenregion -	Grenzwert HB QBW	gemessener Wert
Strömung (m/s)	max. 1,6	2,2 – 2,4
Absturzhöhe (Δh in cm)	max. 13	52
Wassertiefe (cm)	min. 50	7

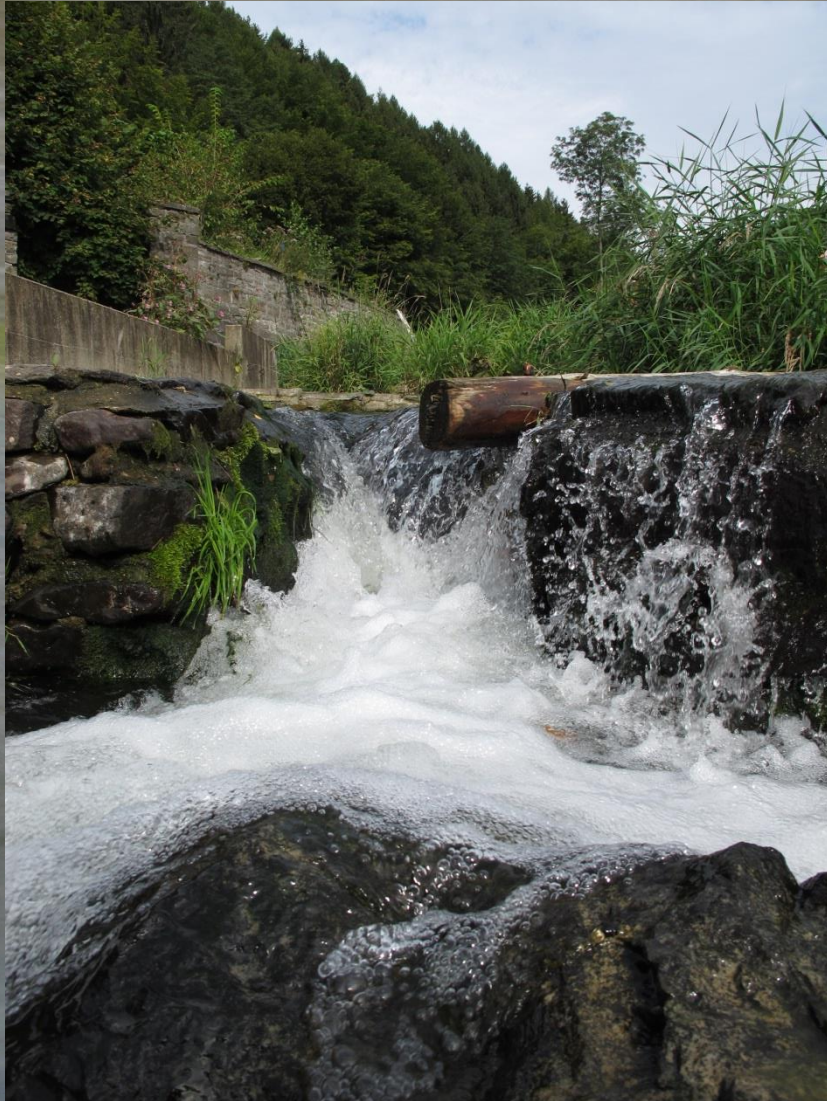
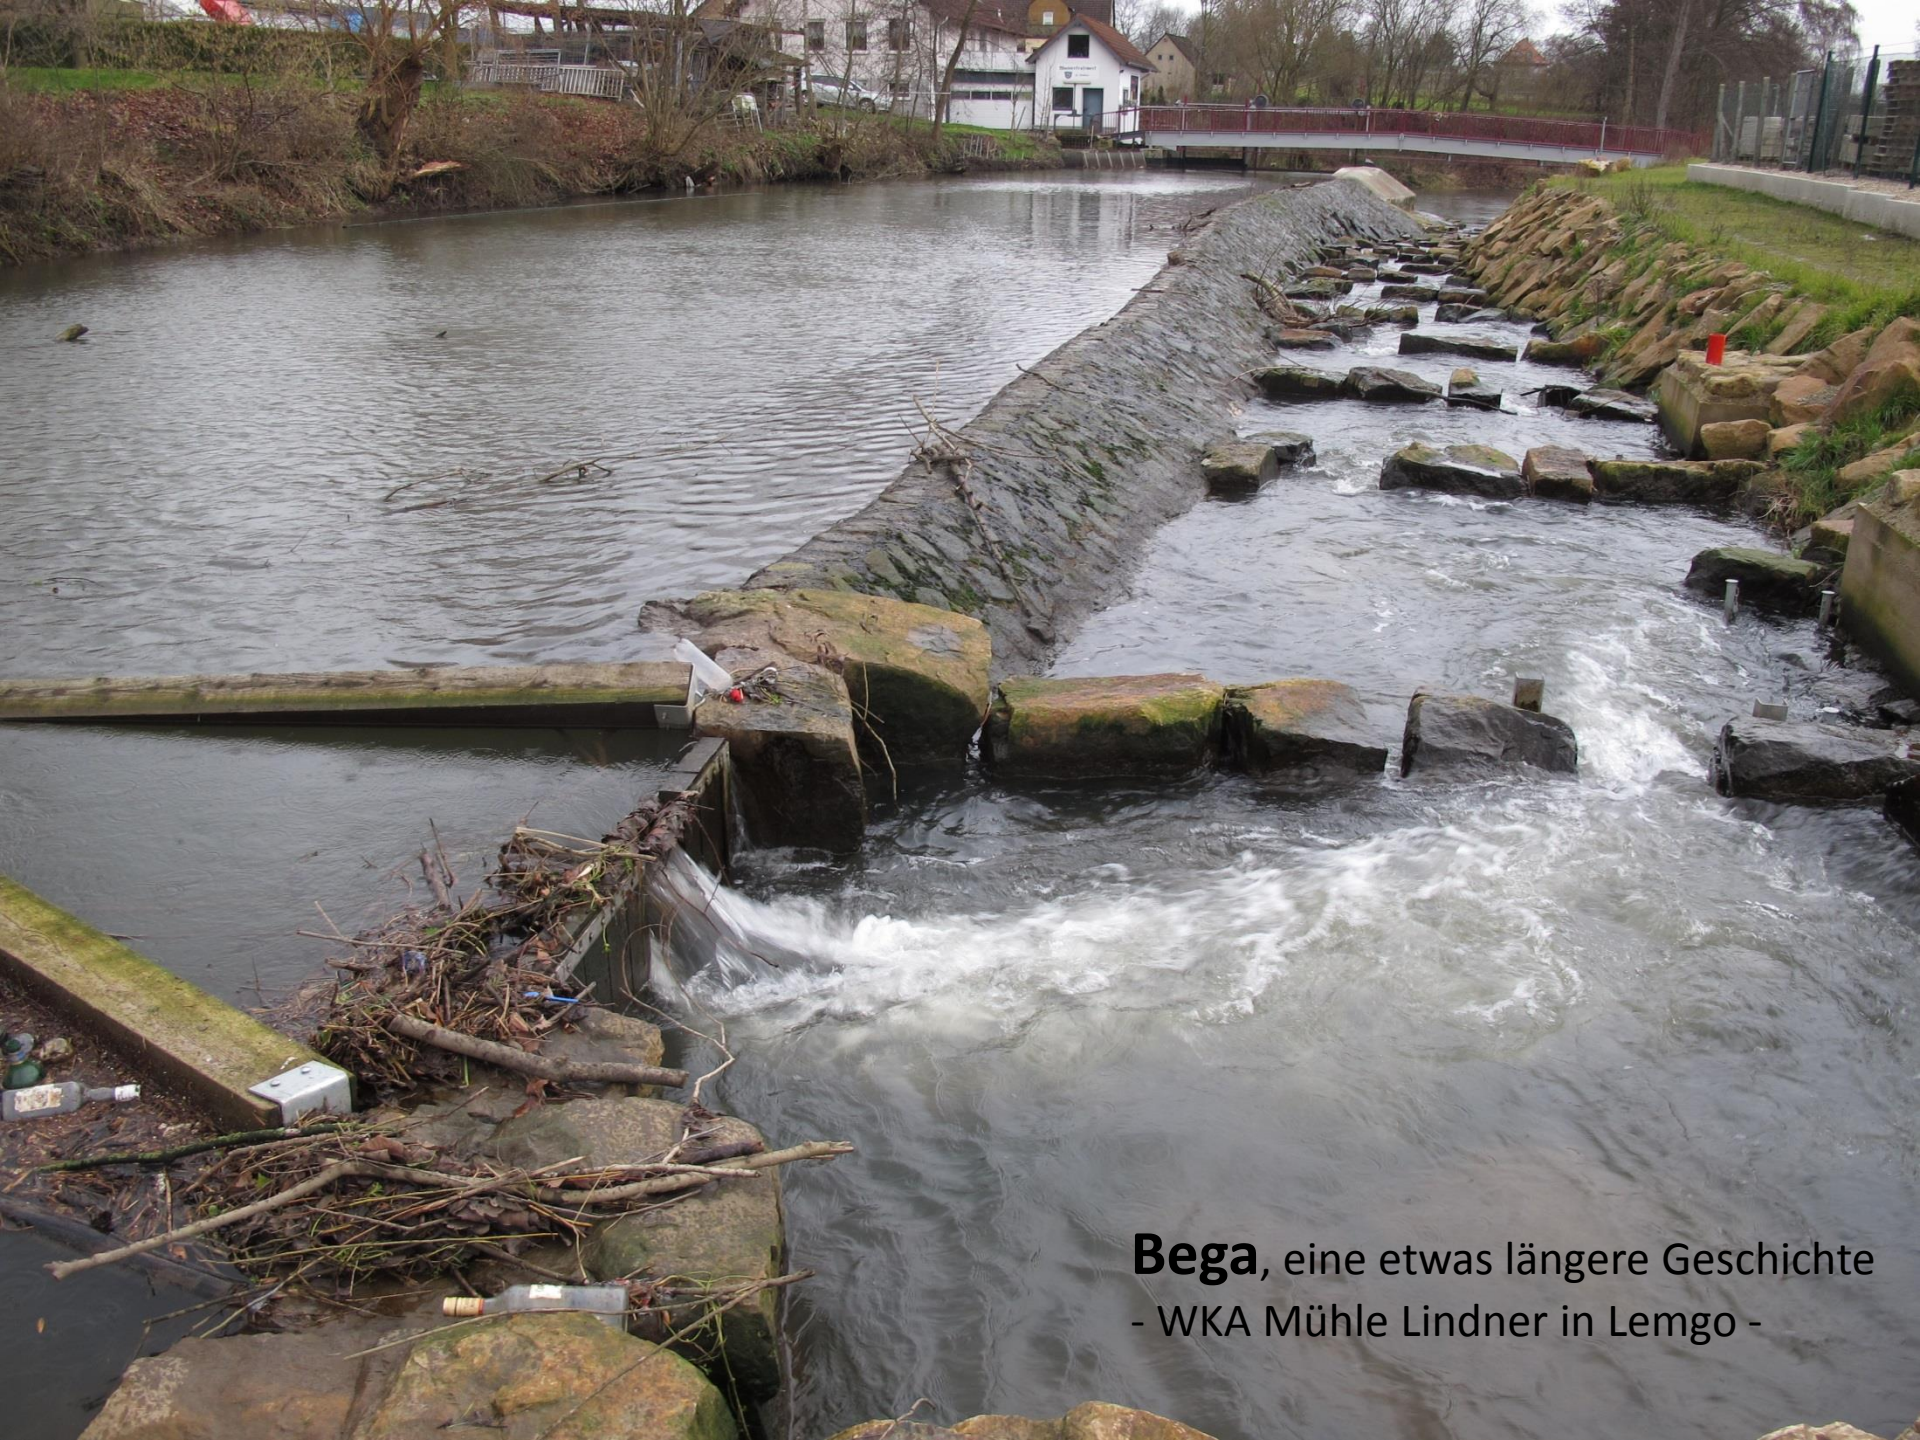
Lenne

- „durchgängiger“ Fischaufstieg -

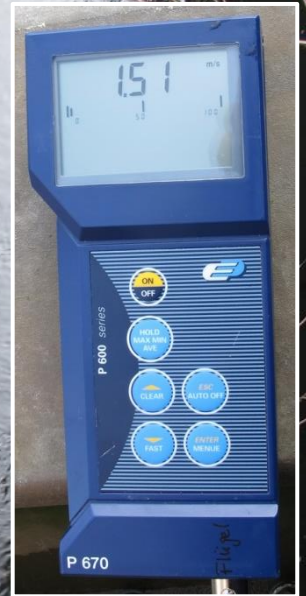
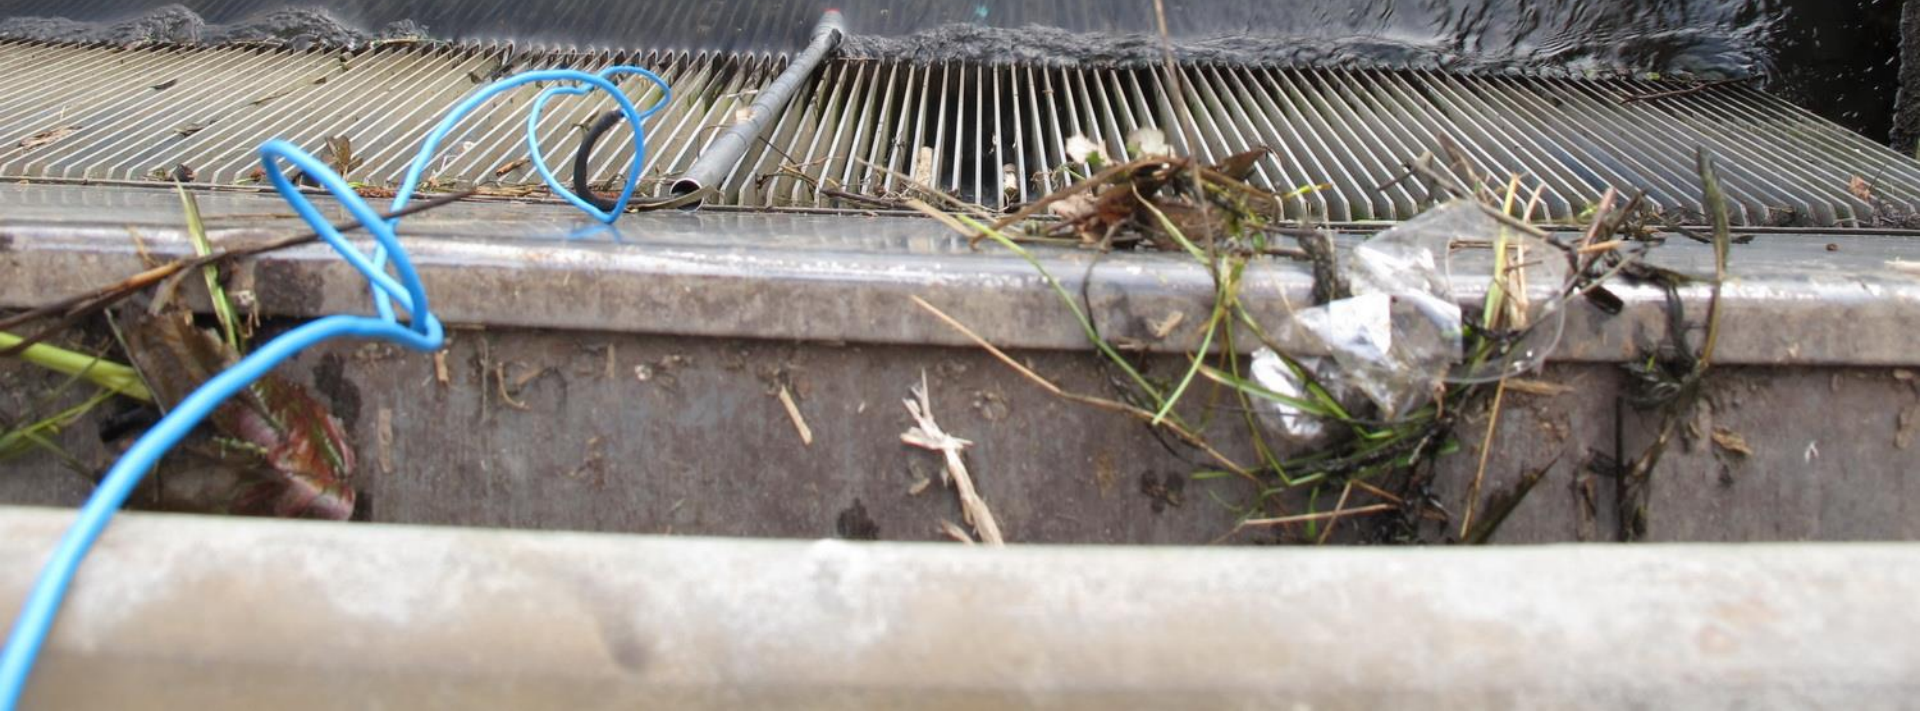
Rechen WKA Birschels Mühle

- Messung der Anströmgeschwindigkeit -

FV NRW an Bez. Reg. Arnsberg ... dass an der Wasserkraftanlage „Birschels Mühle“ an der Ruhr in Hattingen die ... zulässige Strömungsgeschwindigkeit vor dem Rechen um das Dreifache überschritten wird. Vor dem Rechen sind Strömungen von 0,5 m/s zulässig, gemessen wurden 1,5 m/s.

Im Bereich des Rechens lagen die Strömungswerte ... nach der Rechenreinigung gar bei 1,10 m/s. [Anmerkung: Gemessen wurde vom LANUV 2 m vor dem Rechen]

... Daher möchte ich Sie dringend darum bitten, den Betreiber umgehend aufzufordern, den Grenzwert von 0,5 m/s Anströmgeschwindigkeit umfassend einzuhalten.

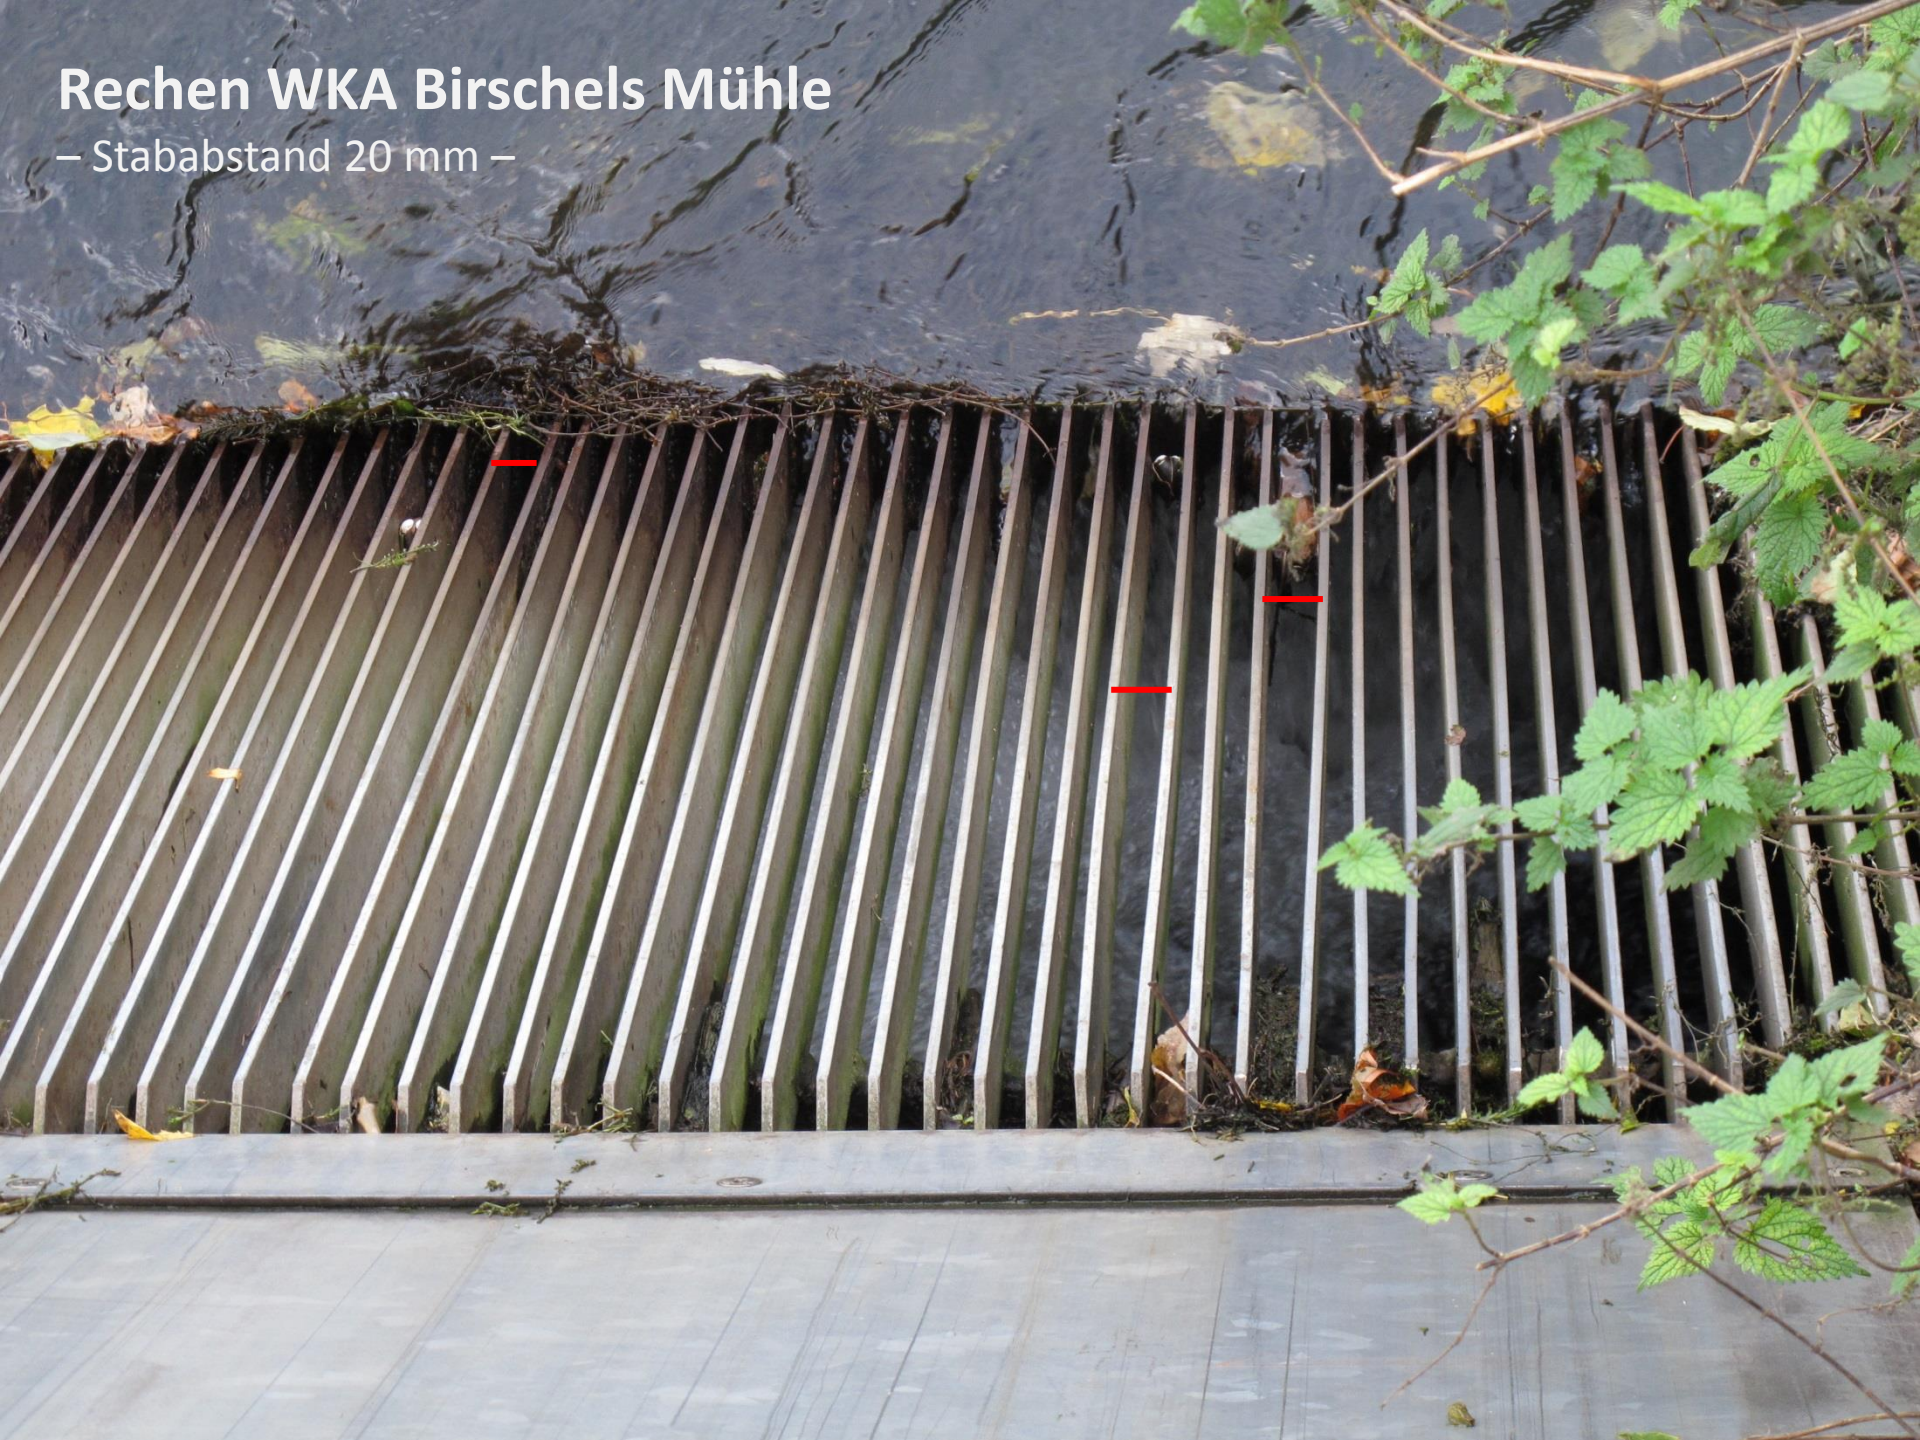
Rechen WKA Birschels Mühle

– Stababstand 20 mm –

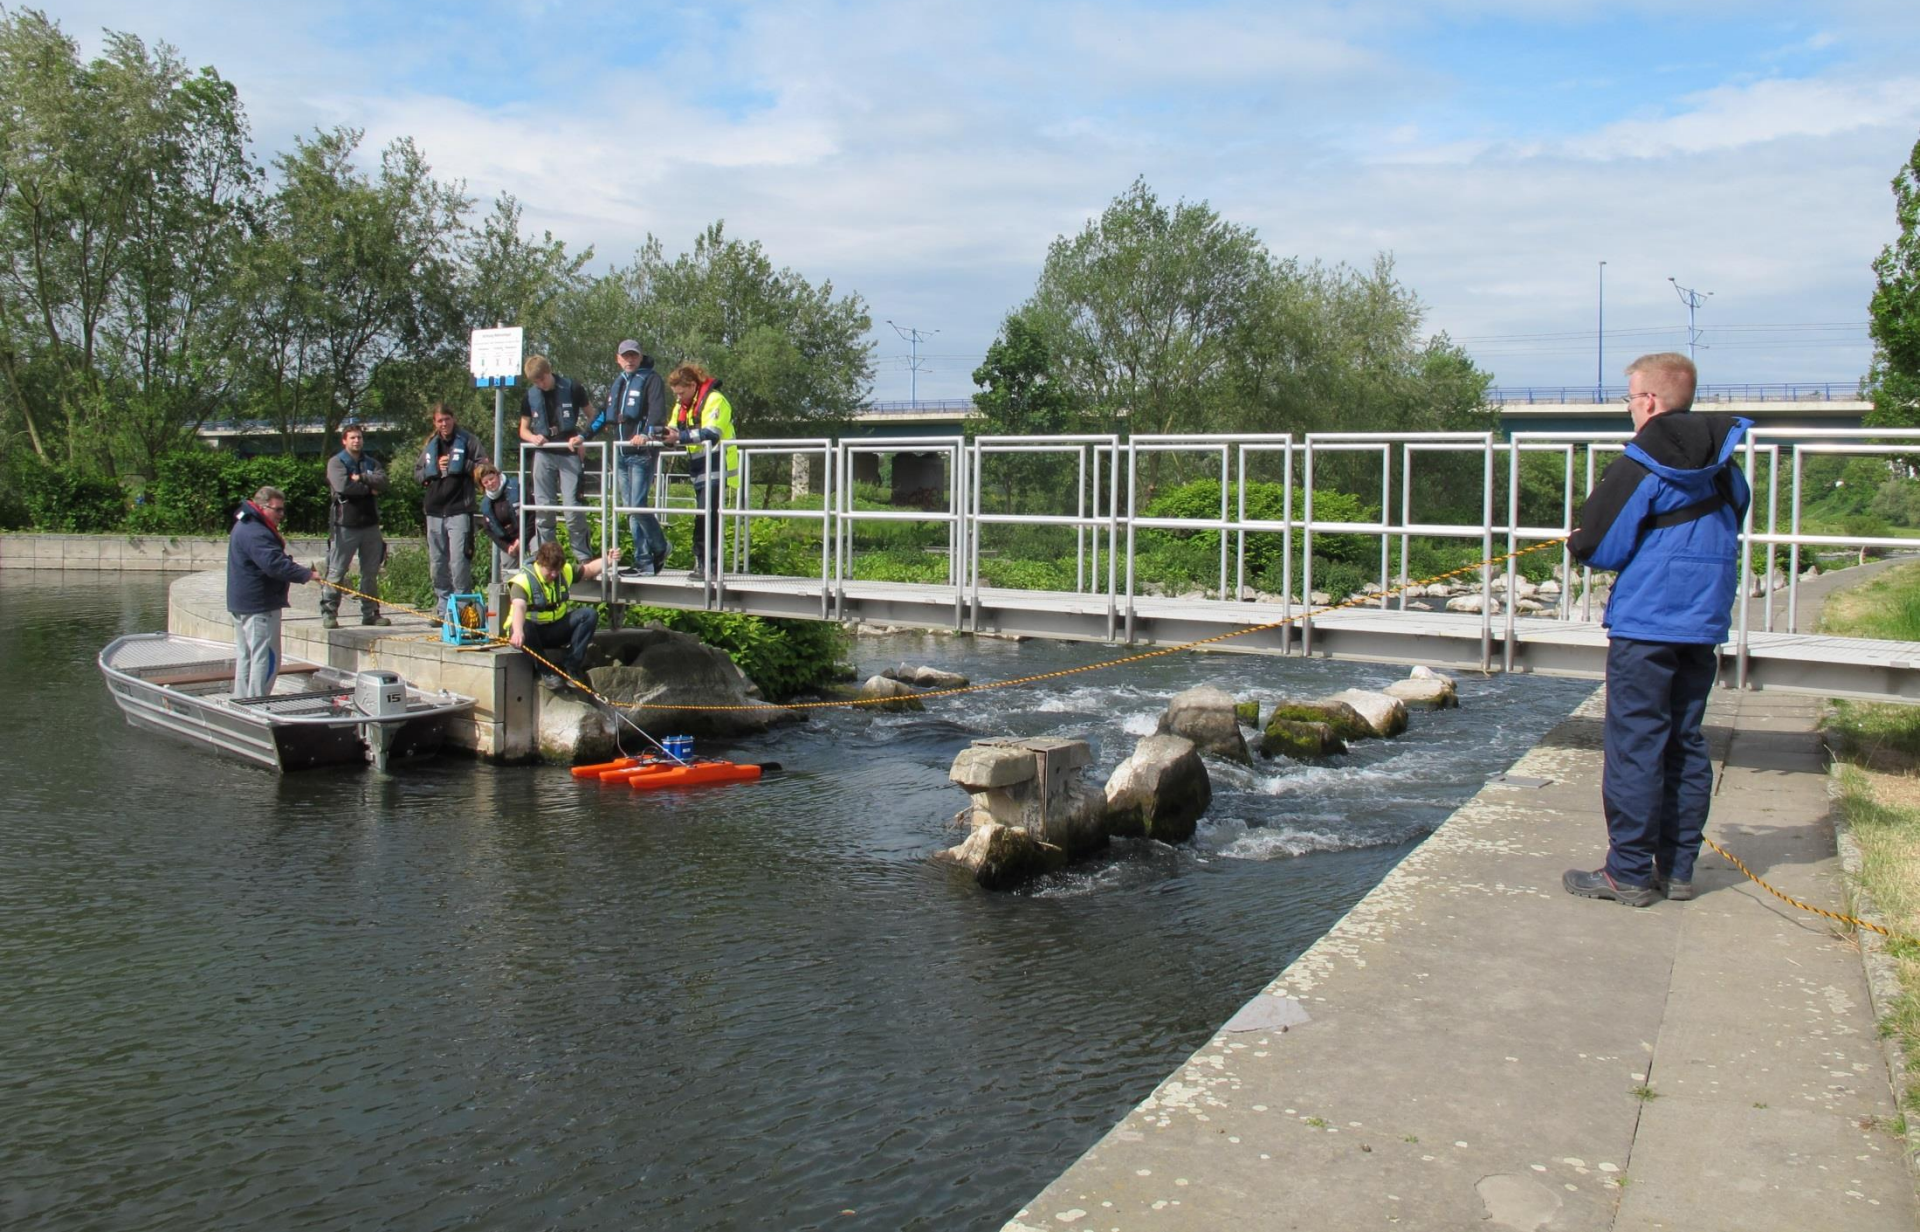
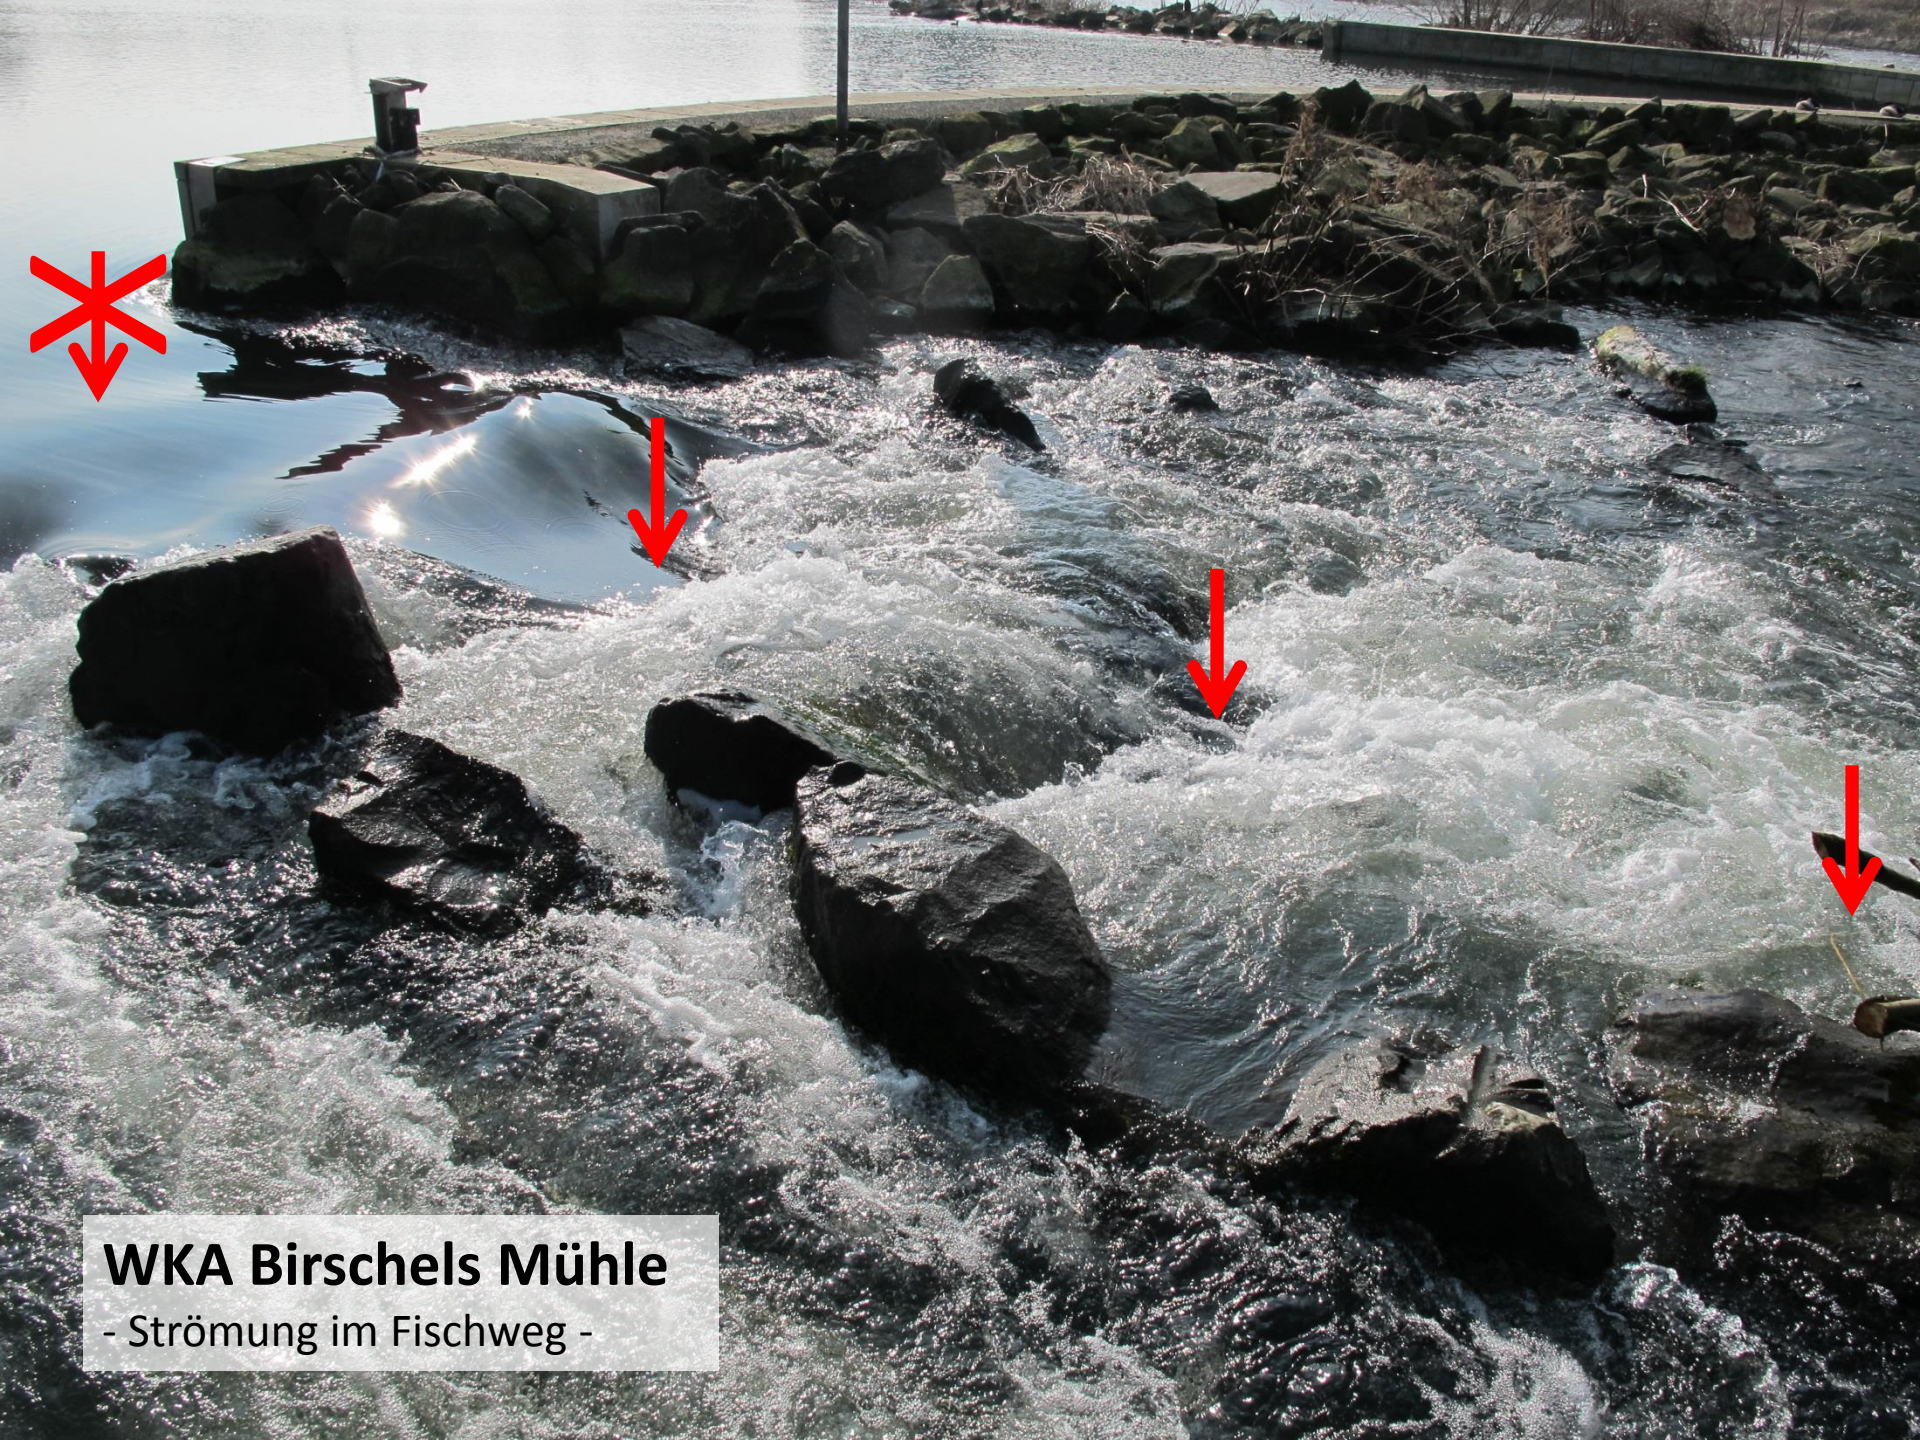
WKA Birschels Mühle

- es geht noch weiter, Strömungsmessungen des LANUV im Fischweg -

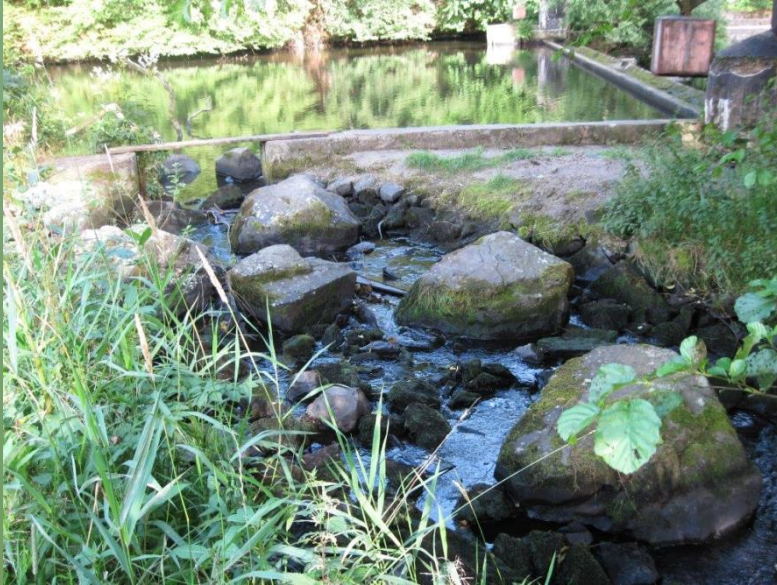
Wupper - Fischweg und Ausleitungsstrecke -

Aus der wasserrechtlichen Bewilligung von 1999

... der Firma Schechner GbR ... die wasserrechtliche Bewilligung erteilt, das Wasser abzüglich einer Restwassermenge von **580 l/s** ...über den Obergraben zu den vorhandenen Francis-Turbinen ... zu leiten, ...

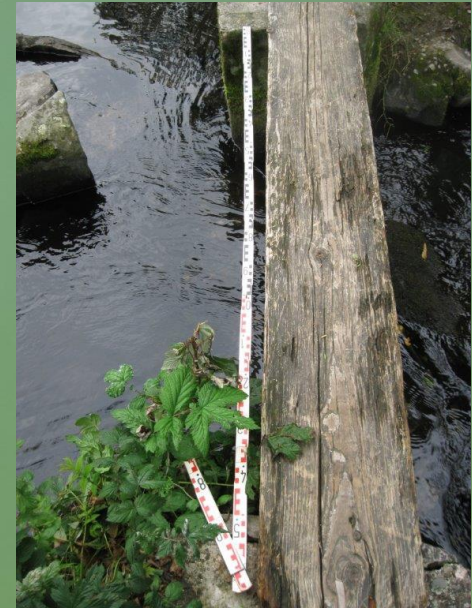
Wupper - Berechnung des Durchflusses -

Durchflussbreite:	1,20 m
Durchflusstiefe:	0,30 m
Fließgeschwindigkeit (Mittelwert):	0,47 m/s
Abflussbeiwert:	0,9

Querschnittsfläche $A = b * h = 1,2 \times 0,3 = 0,360 \text{ m}^2$

Durchfluss $Q = 0,360 \text{ m}^2 * 0,9 * 0,47 \text{ m/s} = \underline{\underline{152 \text{ l/s}}}$

Durchfluss lt. Genehmigung	580 l/s
Gemessener Durchfluss	152 l/s (26 %)
Differenz	428 l/s

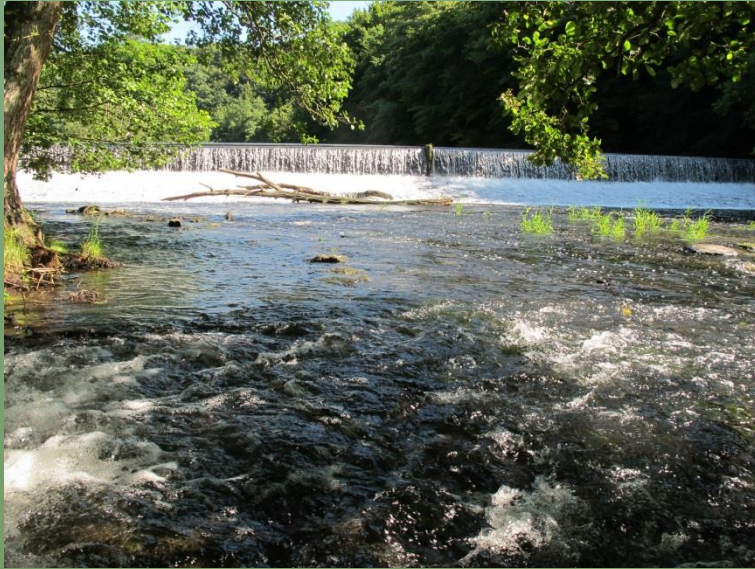
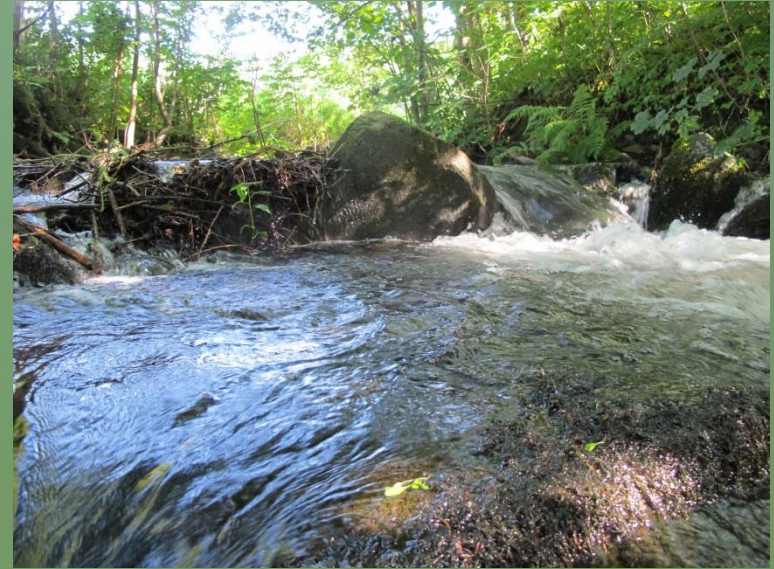
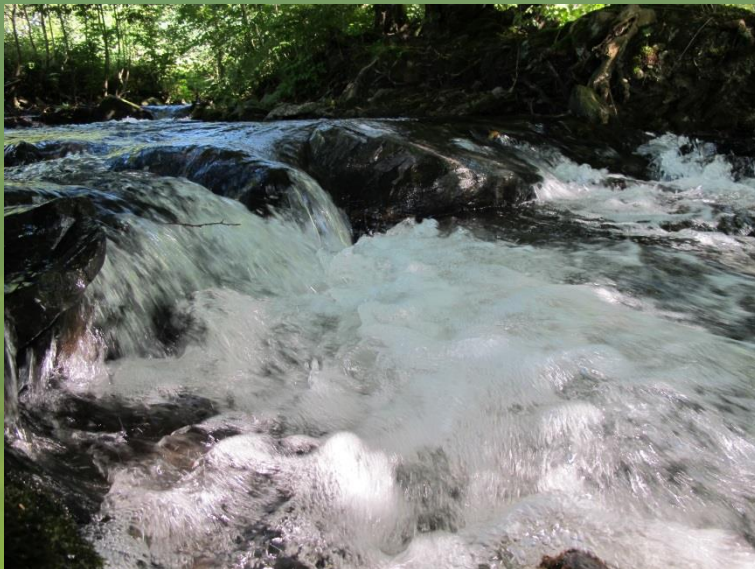
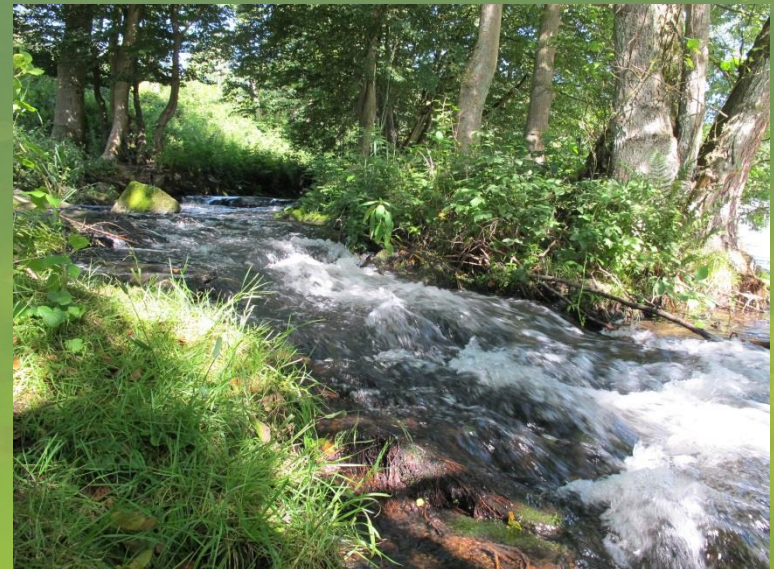
Wupper - Hydraulische Überlastung des Fischweges bei höheren Abflüssen -

Fazit : Neubau des Fischeufstiegs notwendig!

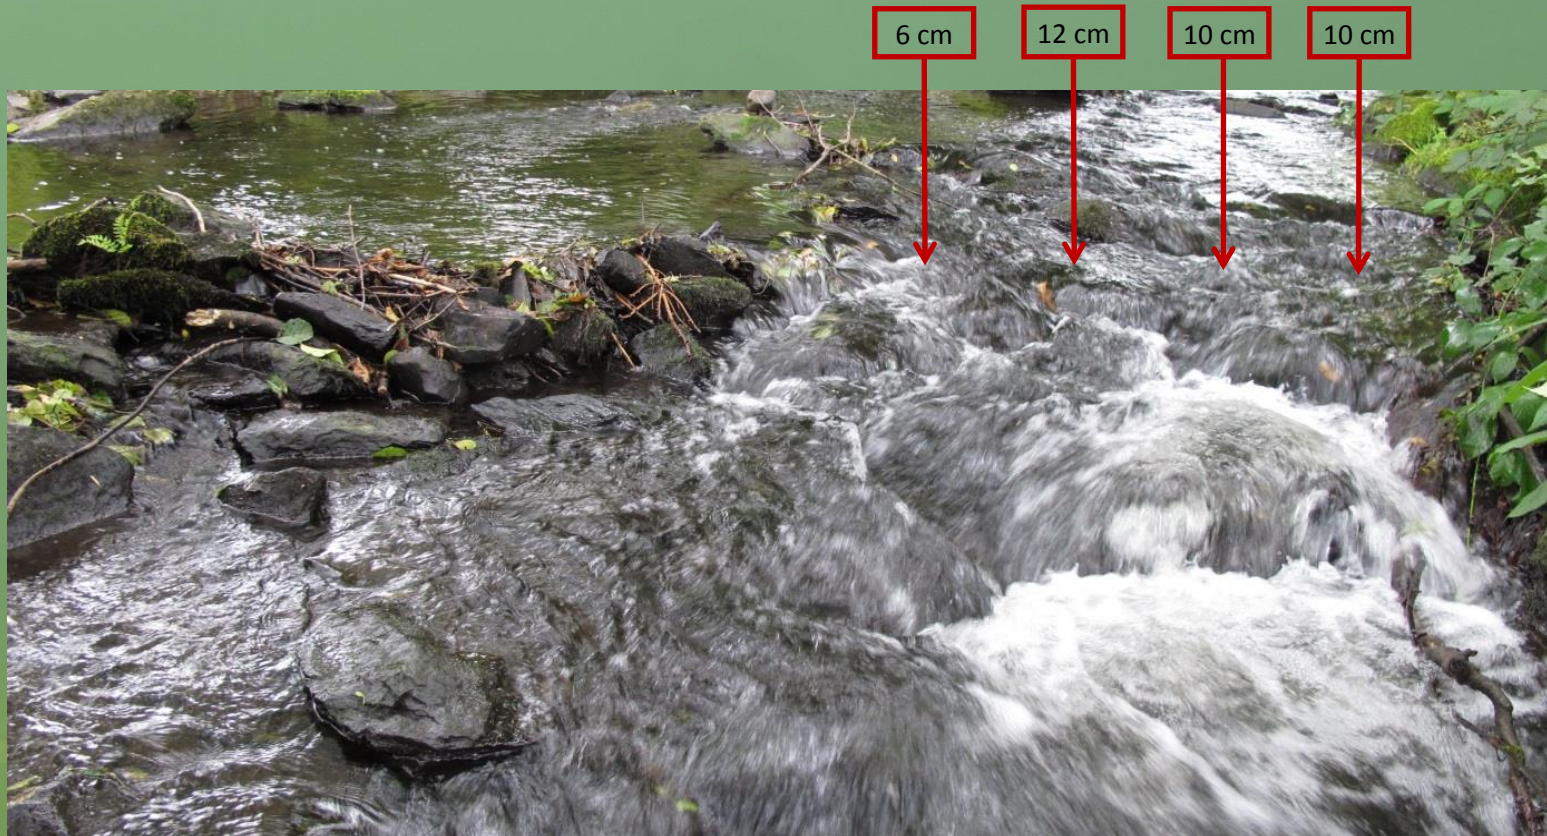
Wupper - Fließtiefen im Wanderkorridor -

Äschenregion: Fließtiefe im Wanderkorridor 45 cm (HB QBW 2005)
