Qualitätskontrollen an Fischwegen
- eine vernachlässigte Pflicht der Aufsichtsbehörden -

Dr. Olaf Niepagenkemper

Fischereiverband
Nordrhein-Westfalen e.V.

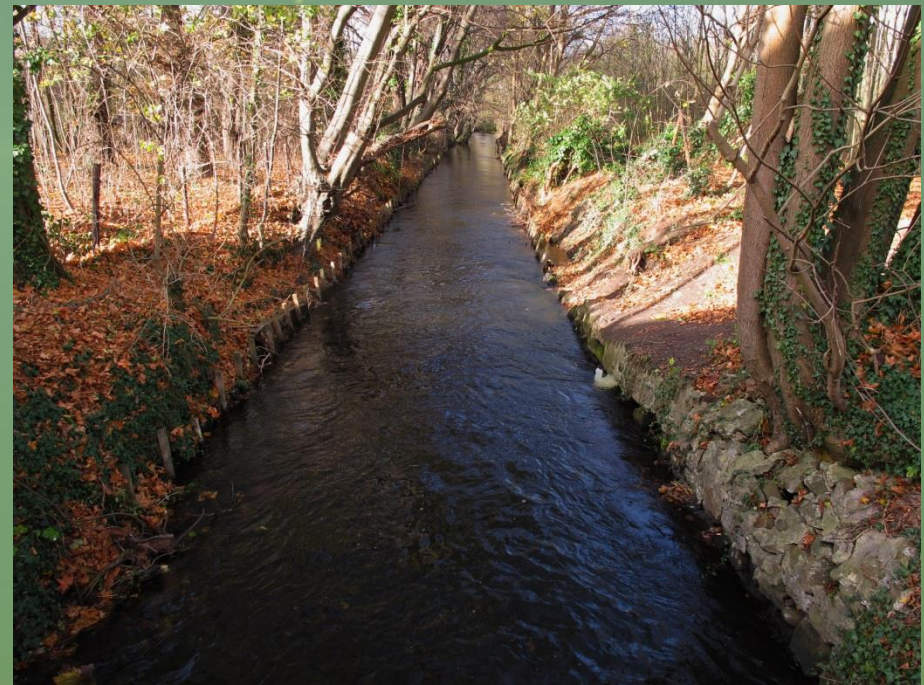
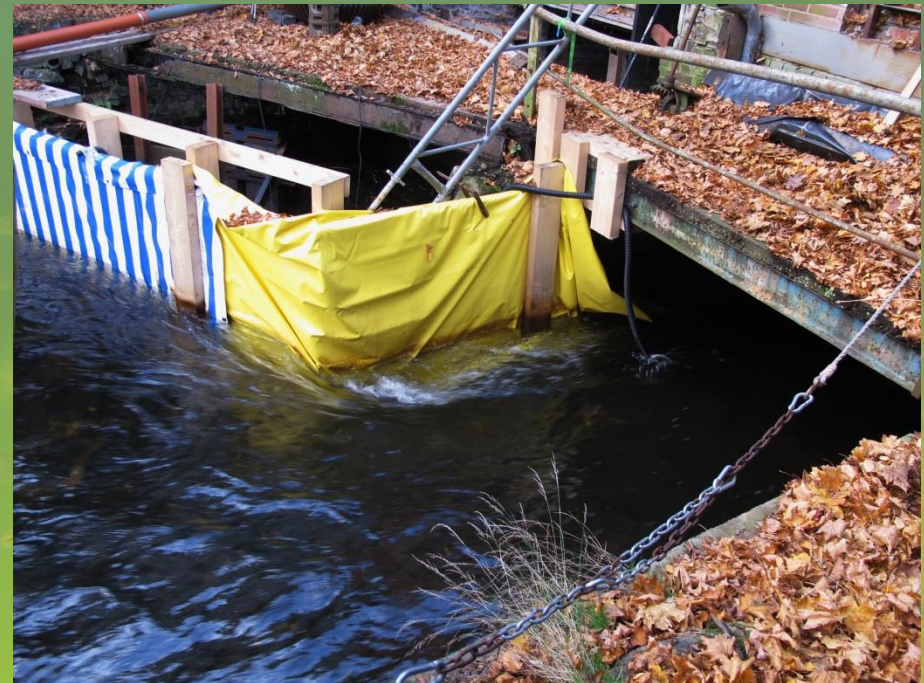
Der Lendersdorfer Mühlenteich

- Die WKA Boisdorfer Mühle -

- Francis-Turbine mit 67 kW
- Erlaubnisbescheid, ohne die Durchgängigkeit herstellen zu müssen
- 20 mm-Rechen in der Lachskulisse

Nach intensiven Gesprächen ist der Antragssteller freiwillig von seinem Wasserrecht zurückgetreten und stellt nun die Durchgängigkeit her!
