**Messungen der Sauerstoffkonzentration
in Flusssedimenten zur Beurteilung
von potentiellen Laichplätzen
von Lachs und Meerforelle**

Ministerium für Umwelt und Naturschutz, Landwirtschaft und Verbraucherschutz
des Landes Nordrhein-Westfalen
– Wanderfischprogramm NRW –

Heft 2

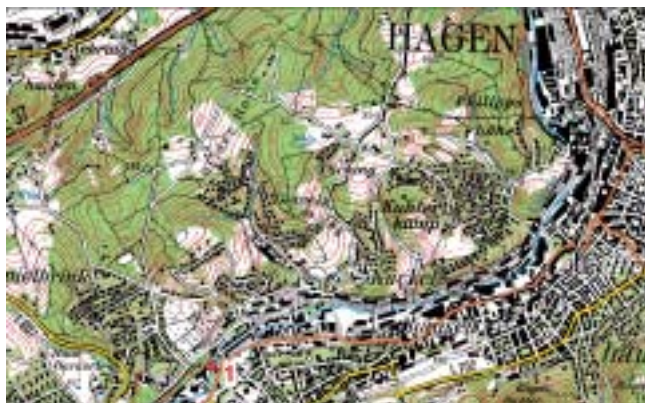
Abb. 15: Die Probestelle in der Ennepe im Stadtgebiet von Hagen.

In der Ennepe wurde nur eine Probestelle im Bereich der Stadt Hagen gewählt (Abb. 15). An diesem Standort wurden am 14.11.2000 fünf Sondenkörper in das Substrat eingegraben. Die erste Messung wurde am 4.12.2000, die letzte Messung am 14.05.2001 vollzogen. Der Standort gilt als Laichplatz von Bachforellen. Dieses bestätigte sich auch am ersten Messtermin. Im Bereich der Standorte der Sondenkörper 2 3 4 und 5 hatten wahrscheinlich Bachforellen mehrere Laichgruben angelegt. Die Abflussdaten wurden vom Pegel in Hagen-Haspe erhoben (Abb. 16).

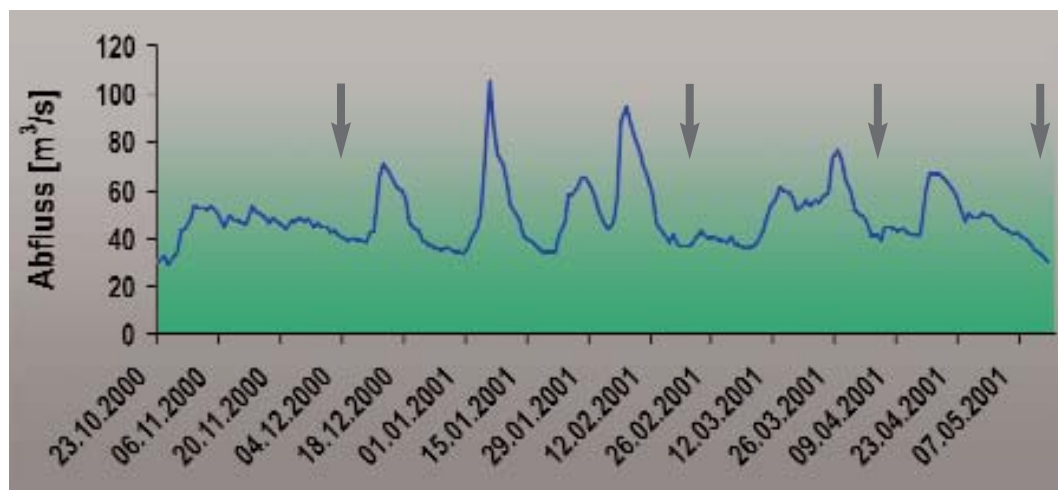
Abb. 16: Abfluss (Tagesmittelwerte) in der Ennepe am Pegel Hagen-Haspe. Die Pfeile kennzeichnen das Probedatum der Sauerstoffuntersuchung.

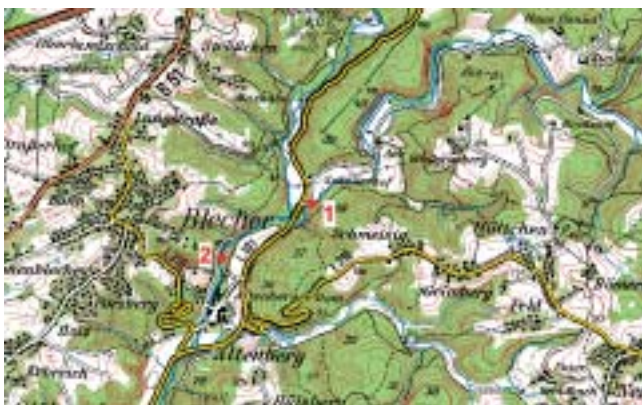
Abb. 19: Die Probestellen in der Dhünn im Bereich Altenberg

In der mittleren Dhünn wurden im Herbst 2001 zwischen dem Bereich unterhalb des Auermühlenwehres und dem Dom Altenberg an vier Standorten insgesamt 20 Sondenkörper im Gewässerbett positioniert (Abb. 19, 20). Die Sondenkörper wurden am 03.11.2000 in das Sediment eingegraben. Die erste Messung erfolgte am 10.11.2000, die letzte am 15.05.2001. Insgesamt erfolgten in dieser Zeit fünf Messzyklen. Durch mehrere Hochwasserereignisse (Abb. 21) und anhaltende Frostperioden konnten die nächsten Messungen nach dem 05.12.2000 erst wieder am 20.02.2001 erfolgen.

- 5 Sondenkörper im Bereich direkt unterhalb des Auermühlenwehres
- 5 Sondenkörper ca. 150 m unterhalb des Auermühlenwehres
- 5 Sondenkörper am Parkplatz vom Dom Altenberg
- 5 Sondenkörper am Parkplatz oberhalb der Eifgenbachmündung

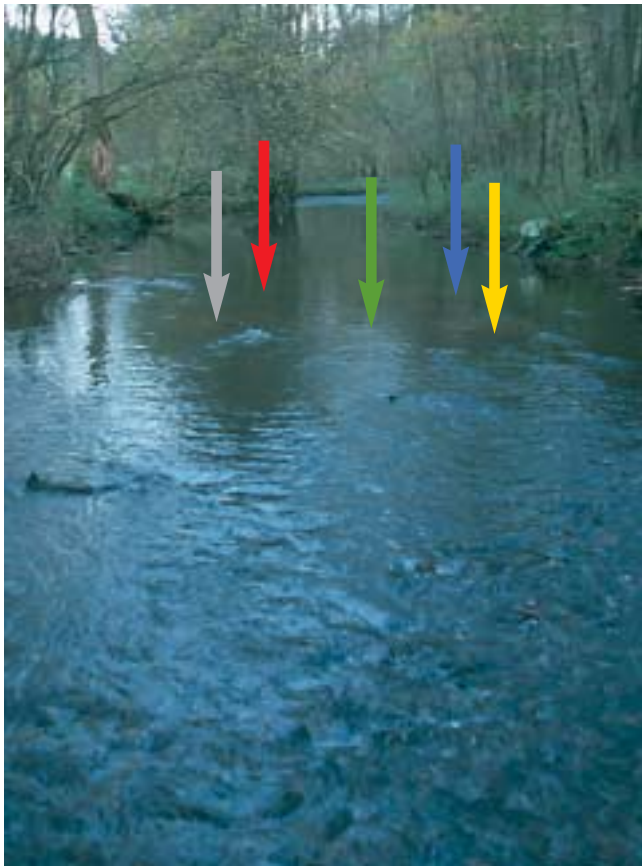
Abb. 22: Probestelle 1 mit den Sondenstandorten am Parkplatz oberhalb der Eifgenbachmündung (Blickrichtung stromaufwärts).

Die Probestelle 1 in der Dhünn oberhalb des Eifgenbaches (Abb. 22) verzeichnete am ersten Messtermin am 10.11.2000 in allen Schichten eine sehr gute Sauerstoffversorgung. Dieser Zustand änderte sich auch am 05.12.2000 nicht wesentlich. Am 20.02. fielen die Werte in den 20 und 30 cm –Horizonten z.T. deutlich (Abb. 23). Zwischen diesen Terminen wurde der Abfluss durch drei mittlere und ein starkes Hochwasser (17,6 m³/s) verschärft (Abb. 21). Die Sauerstoffwerte der Son-

Fazit: Die Probestelle 1 am Parkplatz oberhalb der Eifgenbachmündung zeigte sich im April als Laichhabitat für Lachs und Meerforelle **gut geeignet** (Klasse 2). Nur in wenigen Messtiefen traten bedenkliche Verhältnisse auf.

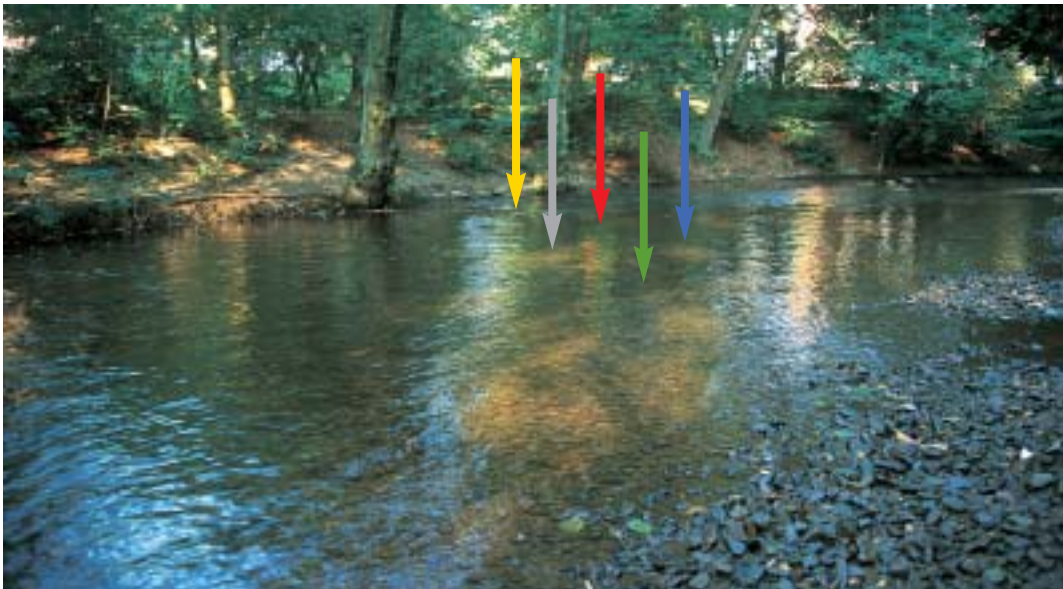
Abb. 28: Die Probestelle 4 ca. 100 m unterhalb des Auermühlenwehres mit den Sondenstandorten der Sondenkörper. Die Strömung verläuft in Blickrichtung.

Am 15.05.2002 trat eine drastische Veränderung bei allen Sondenkörpern in den oberen beiden Sedimenthorizonten ein. Alle Sauerstoffwerte fielen stark ab, überwiegend weit unter 5 mg/l. Hier schienen sich ausgeführte Baggerarbeiten direkt unterhalb des Wehres bei Niedrigwasser im April ausgewirkt zu haben.

Durch die Ausschwemmung von Feinsedimenten bei niedrigen Abflussgeschwindigkeiten haben sich diese feinen Fraktionen kurz unterhalb der Baustelle im Bereich der Probestelle 4 wieder abgelagert. Dort wurde das Interstitial verstopft, was wahrscheinlich eine Reduzierung der Sauerstoffversorgung zur Folge hatte.

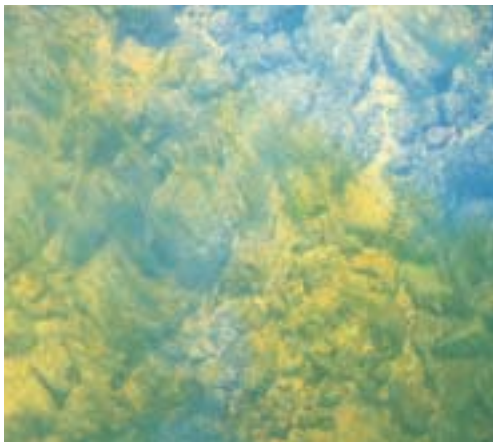
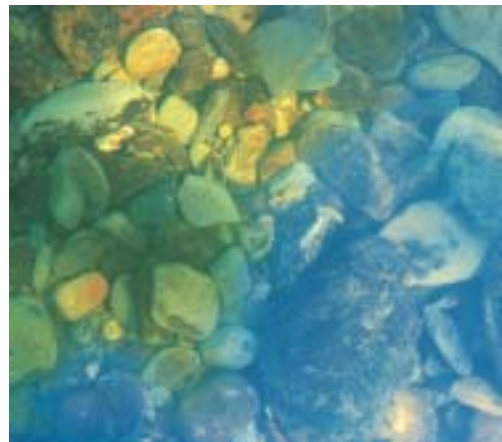
Abb. 30 u. 31 Sediment in der Bröl vor (links) und nach (rechts) der Aufreinigung.

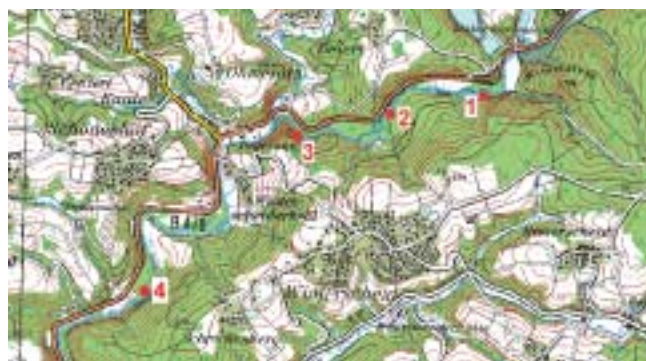
Abb. 32: Die Probestellen in der Bröl im Bereich Winterscheid

güte bietet die Bröl im unteren Verlauf ökologisch hochwertige Formen aus. Im Bereich der Gewässersohle tauchen allerdings starke Qualitätsdefizite auf, da das Sediment in hohem Grade mit organischen und anorganischen Feinsedimenten kolmatiert war. Das zeigte sich beim Eingraben der Messsonden sehr deutlich (Abb. 30 u. 31). Nachdem das Sediment von den Feinanteilen gereinigt war, schien es als Laichsubstrat sehr gut geeignet.

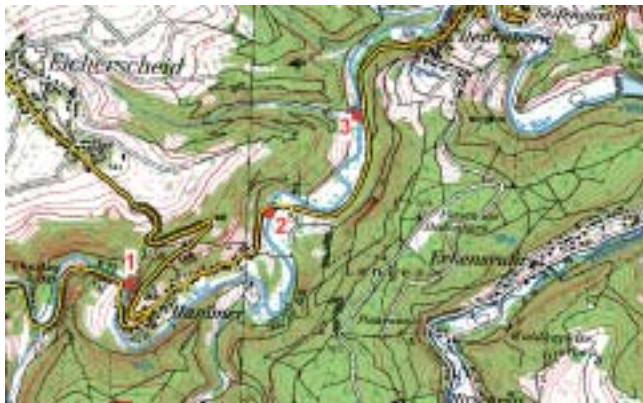
Abb. 42: Lage der Probestellen im oberen Abschnitt (Abschnitt 1) der Eifelrur oberhalb des großen Rurstausees.

Abschnitt 1: 15 Sondenkörper im Bereich oberhalb des großen Rurstausees (Abb. 42).

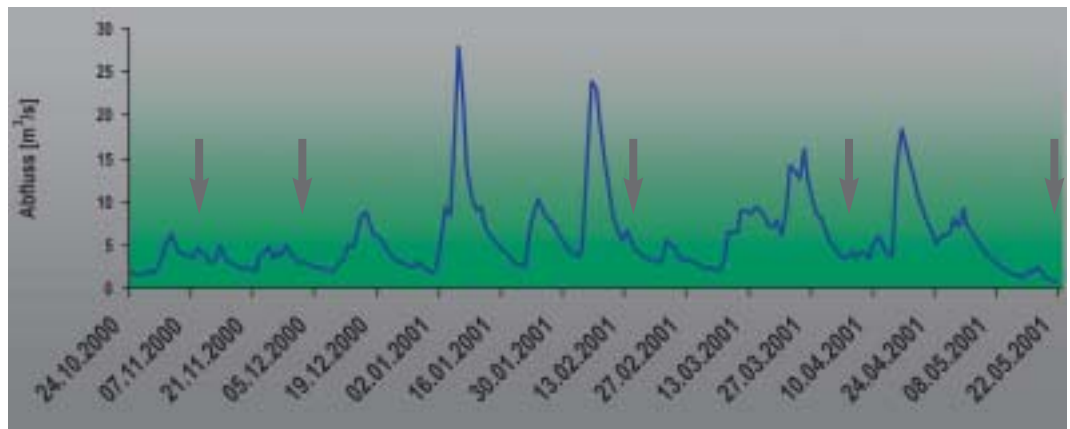
Abb. 43: Abfluss (Tagesmittelwerte) im oberen Abschnitt (Abschnitt 1) der Eifelrur am Pegel Dedenborn. Die Pfeile kennzeichnen das Probedatum der Sauerstoffuntersuchung.

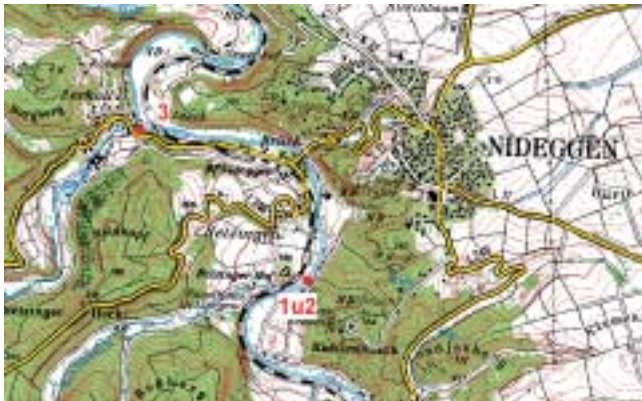
Abb. 50: Lage der Probestellen im mittleren Abschnitt (Abschnitt 2) der Eifelrur zwischen Heimbach und Obermaubach.

Abschnitt 2: 15 Sondenkörper zwischen Heimbach und Obermaubach unterhalb des großen Rurstausees (Abb. 50).

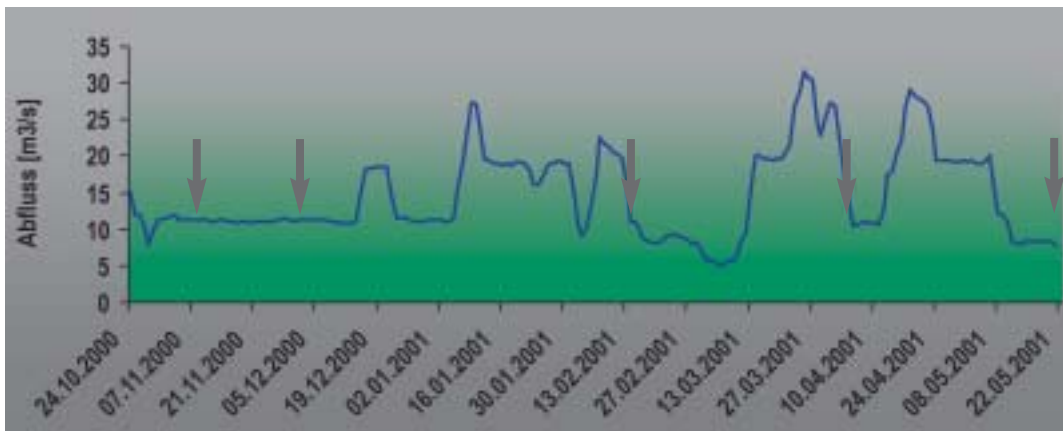
Abb. 51: Abfluss (Tagesmittelwerte) im mittleren Abschnitt der Eifelrur am Pegel Zerkall Die Pfeile kennzeichnen das Probedatum der Sauerstoffuntersuchung.

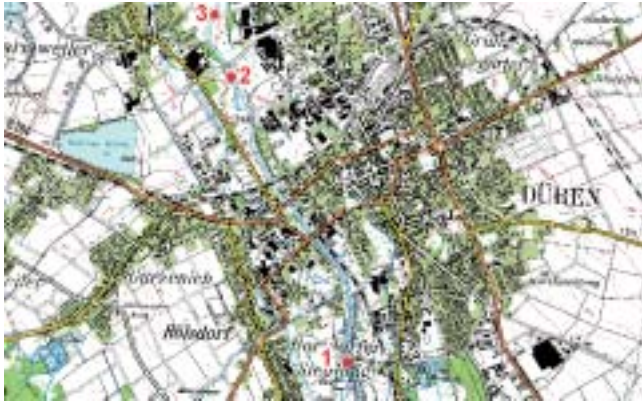
Abb. 58: Lage der Probestellen im unteren Abschnitt (Abschnitt 3) der Eifelrur unterhalb Obermaubach im Bereich der Stadt Düren.

Abschnitt 3: 15 Sondenkörper unterhalb Obermaubach (Abb. 58).

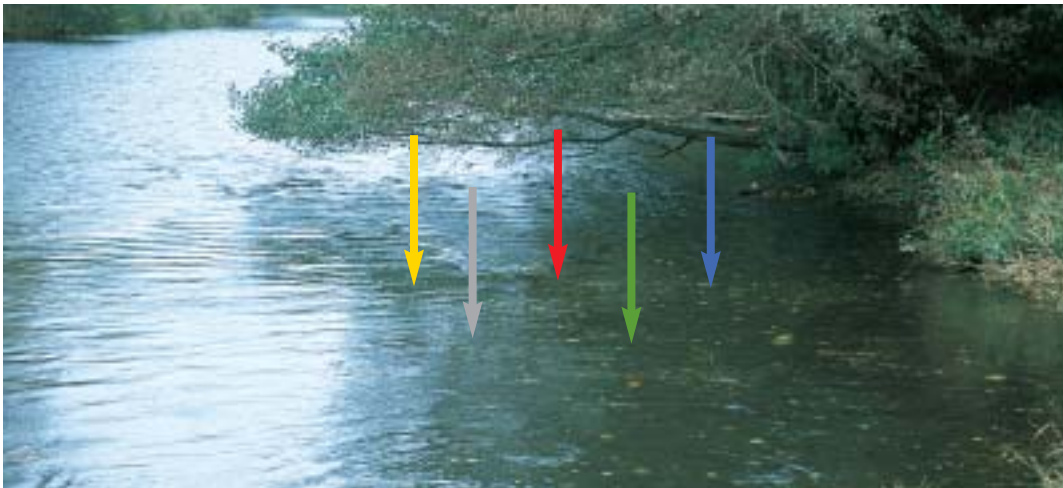
Abb. 62: Probestelle 2 in Abschnitt 3 mit den Sondenstandorten an der alten Kreisbahnbrücke (Blickrichtung stromabwärts).

Nach einem weiteren starken Abflussereignis im April (Spitzenabfluss 33,5 m³/s) sanken im Mai alle Werte noch einmal geringfügig ab. Werte über 5 mg/l verzeichneten an diesem Termin nur noch die Horizonte aller Sondenkörper in der fließenden Welle (0 cm) und in 10 cm. In 20 cm lagen nur noch die Ergebnisse der Sondenkörper Blau und Rot über dem Grenzwert von 5 mg/l.

Fazit: Die Probestelle 2 in Abschnitt 3 unterhalb der Sohlschwelle war als Laichhabitat für Großsalmoniden **geeignet** (Klasse 3), da nur einige Sauerstoffwerte Anfang April unter dem Grenzwert von 5 mg/l lagen.

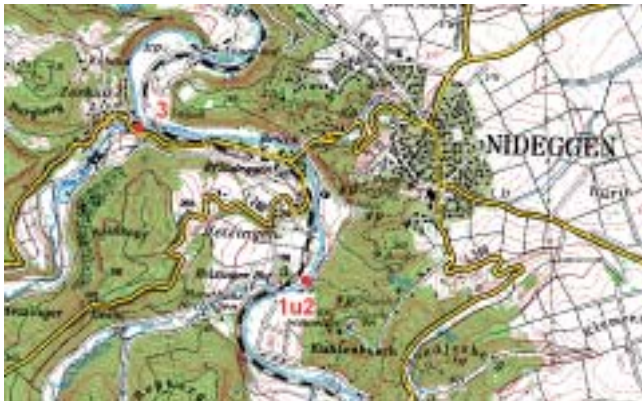
Abb. 66: Lage der Probestellen in der Kall auf dem Gebiet der Papierfabrik Renker.

In der Kall wurden auf dem Gebiet der Papierfabrik Renker an zwei Standorten je 4 Sondenkörper eingegraben (Abb. 66). Die Probestellen lagen ca. 400 m von der Mündung der Kall in die Eifelrur im Bereich einer kleinen Fußgängerbrücke oberhalb der Papierfabrik. Die Abflussdaten (Abb. 67) wurden auf Grundlage der Daten der Eifelrur am Pegel Zerkall berechnet.

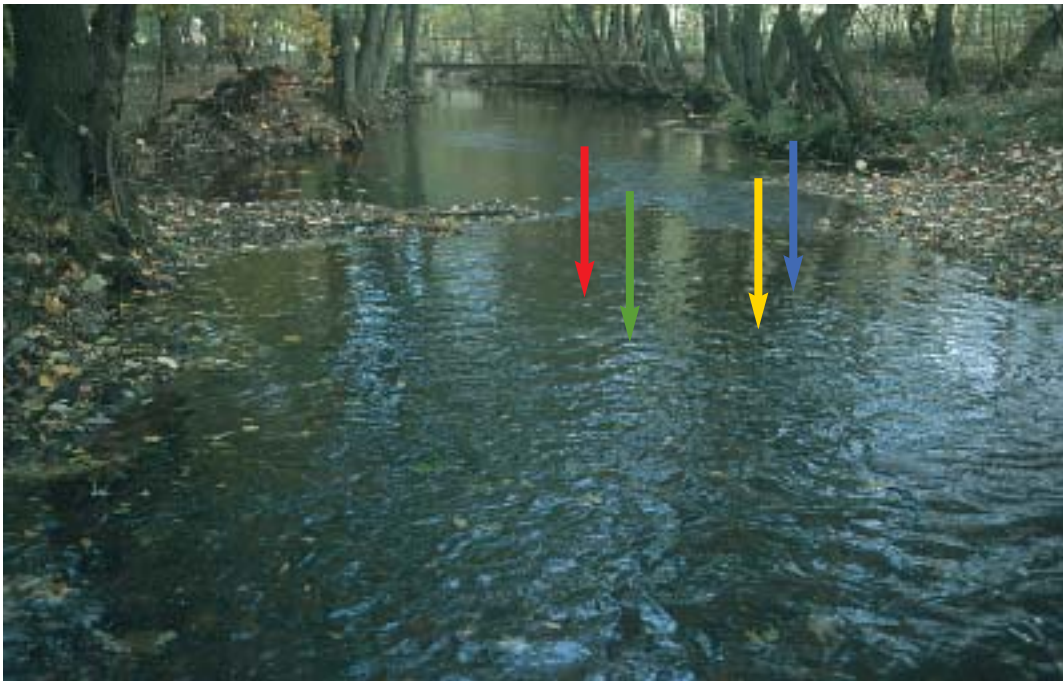
Abb. 70: Probestelle 2 in der Kall an der Furt Renker mit den Sondenstandorten (Blickrichtung stromabwärts).

Die Probestelle 2 in der Kall (Abb. 70) zeigte sich über den gesamten Messzeitraum in allen Horizonten ausreichend mit Sauerstoff versorgt (Abb. 71). Zu Beginn der Messungen Anfang November lagen die Werte aller Sondenkörper in allen Horizonten über 10 mg/l. Diese Verhältnisse lagen nahezu unverändert am zweiten Messtermin Ende November vor. Bis zu diesem Zeitpunkt gab es kein Hochwasserereignis (Abb. 67).

Im Bereich dieser Probestelle konnten einige Laichgruben von Bachforellen nachgewiesen werden. Eine Bachforelle wurde Anfang November dabei beobachtet, wie sie im direkten Bereich des Sondenkörpers Gelb über ihrem Laichplatz stand.

Fazit: Die Probestelle 2 in der Kall an der Furt Renker war bis in den Mai hinein bis in 30 cm Tiefe gut mit Sauerstoff versorgt. Dieses Areal ist als Laichhabitat für alle Salmoniden, insbesondere für Lachs und Meerforelle sehr gut geeignet (Klasse 1), da alle Messtiefen über 5 mg/l lagen.
